Zmęczeniowe złamanie kości udowej jako powikłanie alloplastyki kolana z użyciem nawigacji

Fatigue Fracture of the Femur after Navigated Total Knee Replacement

Michał Panasiuk^(B,C,D,E,F), Oktawiusz Bończak^(B)

Oddział Ortopedyczno-Urazowy W.S.S. im. M. Kopernika, Łódź
Orthopaedic & Trauma Department, Copernicus Hospital, Łódź

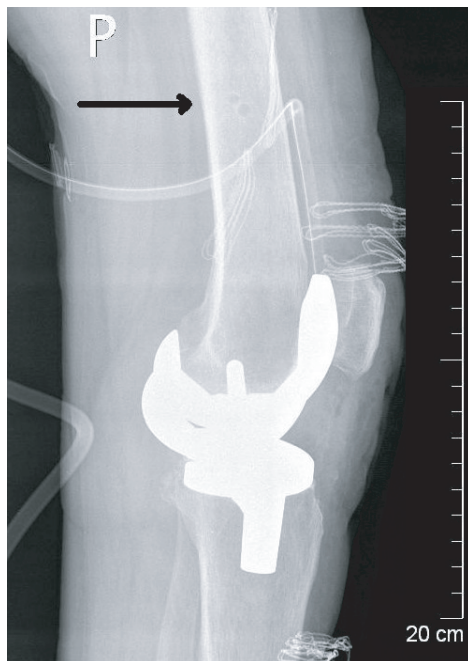
Ryc. 1. Zdjęcie pooperacyjne wykazuje otwory po grotowkręcie w centralnej części trzonu kości w obu korówkach
Fig. 1. Postoperative lateral radiograph shows pinholes in both cortices, placed centrally in the shaft of femur

A 60-year-old woman with rheumatoid arthritis underwent a Columbus right total knee arthroplasty with an image free navigation system (Orthopilot) at our institution. The patient was 165 cm in height and weighed 69 kg. She had been receiving methylprednisolone for 20 years, with methotrexate added within the last year before surgery. Total hip replacement with a good functional result was performed on her right hip 9 years ago. Bone densitometry (Hologic) of her left hip showed osteoporosis (T-score -3.1; Z-score -2.2). The surgery was performed without complications, trackers were attached to the bone with 4.5 mm threaded pins placed firmly and centrally in bone shafts in a single attempt after pre-drilling (Fig. 1).

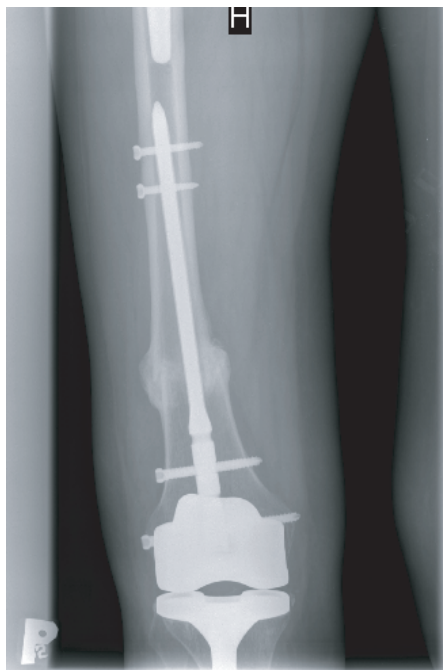
Ryc. 3. Zrost złamania po stabilizacji śródspikowej
Fig. 3. Bone union with callus after IM stabilisation of the fracture

do przodu w obszarze ograniczonym wcięciem międzykłykciowym endoprotezy. Złamanie wygoiło się w ciągu 12 tyg. z obecnością obfitej kostniny (Ryc. 3). Pacjentka osiągnęła zadawalający zakres ruchów po 8 tygodniach (Ryc. 4). Chodzi od tego czasu z pełnym obciążaniem operowanej kończyny, bez bólu.
