Zmęczeniowe złamanie kości udowej jako powikłanie alloplastyki kolana z użyciem nawigacji

Fatigue Fracture of the Femur after Navigated Total Knee Replacement

Michał Panasiuk^(B,C,D,E,F), Oktawiusz Bończak^(B)

Oddział Ortopedyczno-Urazowy W.S.S. im. M. Kopernika, Łódź
Orthopaedic & Trauma Department, Copernicus Hospital, Łódź

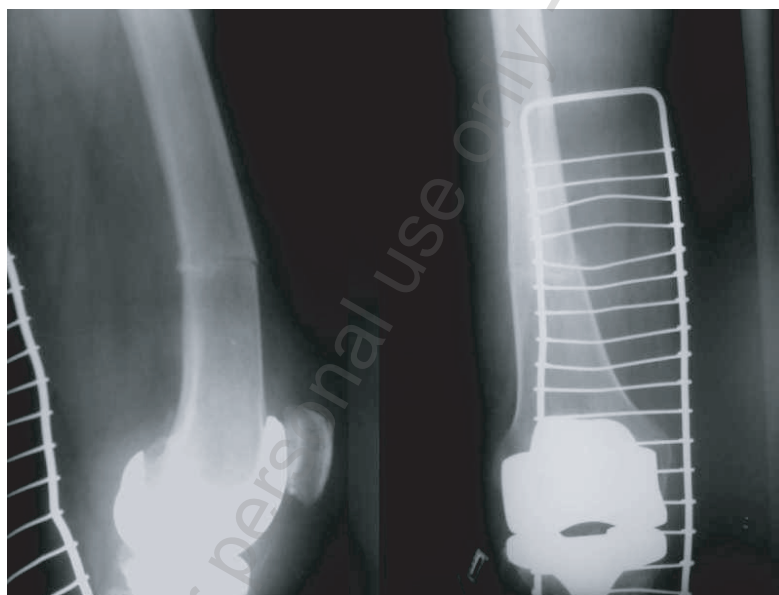
Ryc. 2. Zdjęcia RTG w projekcji przednio-tylnej i bocznej wykazują złamanie zmęczeniowe kości udowej w miejscu otworów po umocowaniu czujnika
Fig. 2. Anteroposterior and lateral radiographs showing fatigue fracture line through the pinholes

The postoperative period was uneventful and the patient was discharged with full extension and 90 degrees of flexion, walking with partial weight bearing in elbow crutches. As no improvement of range of motion was noted after 6 weeks, the patient was advised to intensify exercises and full weight bearing was allowed. After another ten days, she started to complain of dull pain in her right thigh. She stopped exercises and returned to using crutches. After two weeks, the pain became unbearable and she contacted our institution. X-rays showed a fatigue fracture of right femur through pin site holes (Fig. 2). The fracture was stabilized with a Targon RF retrograde femoral nail using an approach through the patellar tendon, The point of entry into the epiphysis was situated anteriorly in the intercondylar notch of the endoprosthesis. The fracture healed with abundant callus in 12 weeks (Fig. 3). The patient regained acceptable range of motion after 8 weeks (fig.4). She walks with full weight bearing and no pain.

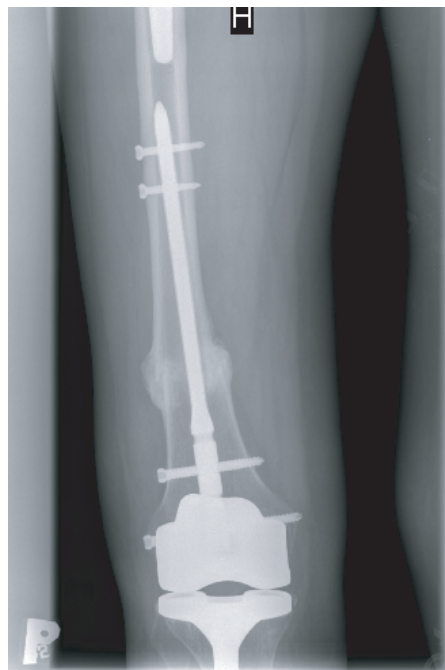
Ryc. 3. Zrost złamania po stabilizacji śródspikowej

Fig. 3. Bone union with callus after IM stabilisation of the fracture

do przodu w obszarze ograniczonym wcięciem międzykłykciowym endoprotezy. Złamanie wygoiło się w ciągu 12 tyg. z obecnością obfitej kostniny (Ryc. 3). Pacjentka osiągnęła zadawalający zakres ruchów po 8 tygodniach (Ryc. 4). Chodzi od tego czasu z pełnym obciążaniem operowanej kończyny, bez bólu.

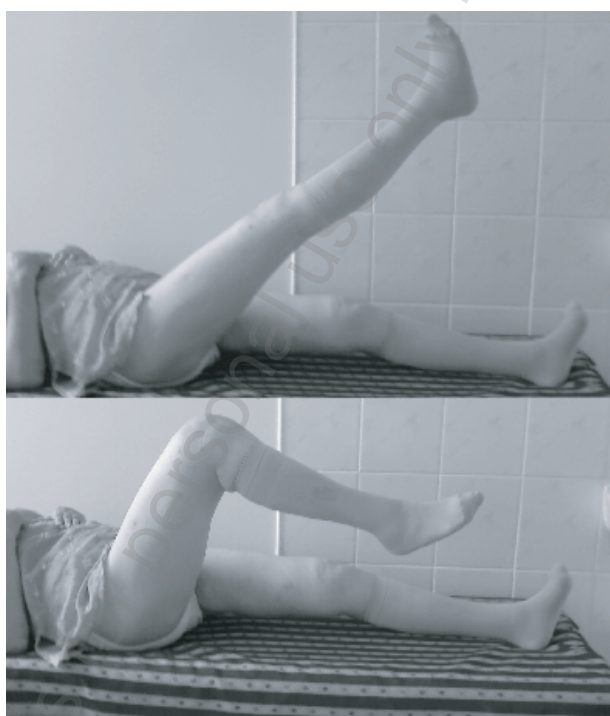
Ryc. 4. Wynik czynnościowy

Fig. 4. Knee function after fracture union
